Die Restaurierung des Marktplatzes in Goch

Von Dr. Alphonse Schmitz

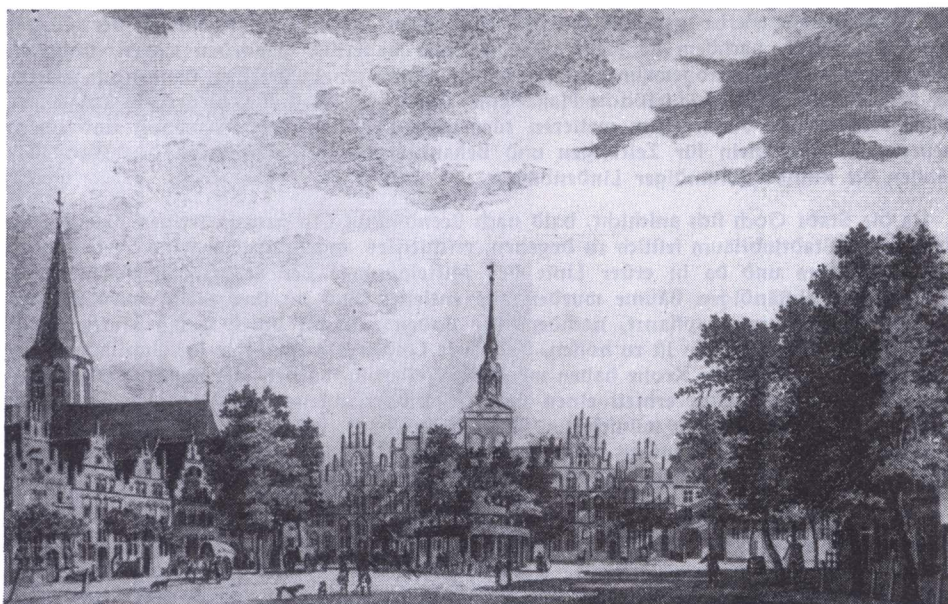
Abb. 1

Wenn man den bekannten Stich aus dem Jahre 1737 in dem Buche Jan de Beyers »Het verheerlykt Kleeffchland« betrachtet (Abb. 1), so muß man mit Wehmut feststellen, daß von der damaligen Schönheit des Gocher Marktes nicht allzuviel übriggeblieben ist. Damals war der Markt auf allen Seiten eingefast von einem Kranze echt niederrheinischer Backsteinbauten. Die meisten von ihnen waren noch in spätgotischer Zeit errichtet worden, als die Stadt Goch durch die Wollweberei eine Zeit höchster wirtschaftlicher Blüte erlebte. Hier und da finden sich an einigen Häusern auch schon Barockgiebel. Wie wurde damals die Straßenzeile belebt durch die der Straße zugekehrten und reich verzierten Giebel! Der ganze Marktplat erscheint auf dem Stiche wie aus einem Gusse, auch die evangelische Kirche, welche die Nordseite des Marktes beherrscht und die erst 1699 ihre bei de Beyer dargestellte Fassade erhielt, paßte sich sehr gut in das Gesamtbild des Platzes ein. Und was hat nun eine spätere verständnislose Zeit aus diesem einst so schönen Platze gemacht! Ein großer Teil der alten Backsteinhäuser ist verschwunden, an ihre Stelle sind nüchterne und vielfach stilllose Ersatzbauten getreten, und was noch an alten Häusern stehen blieb, das wurde in der ersten Hälfte des vorigen Jahrhunderts mit einem dicken grauen Zementverpuße verkleidet, wodurch dem ganzen Platze anstelle des warmen Rots der Backsteine ein ödes Grau

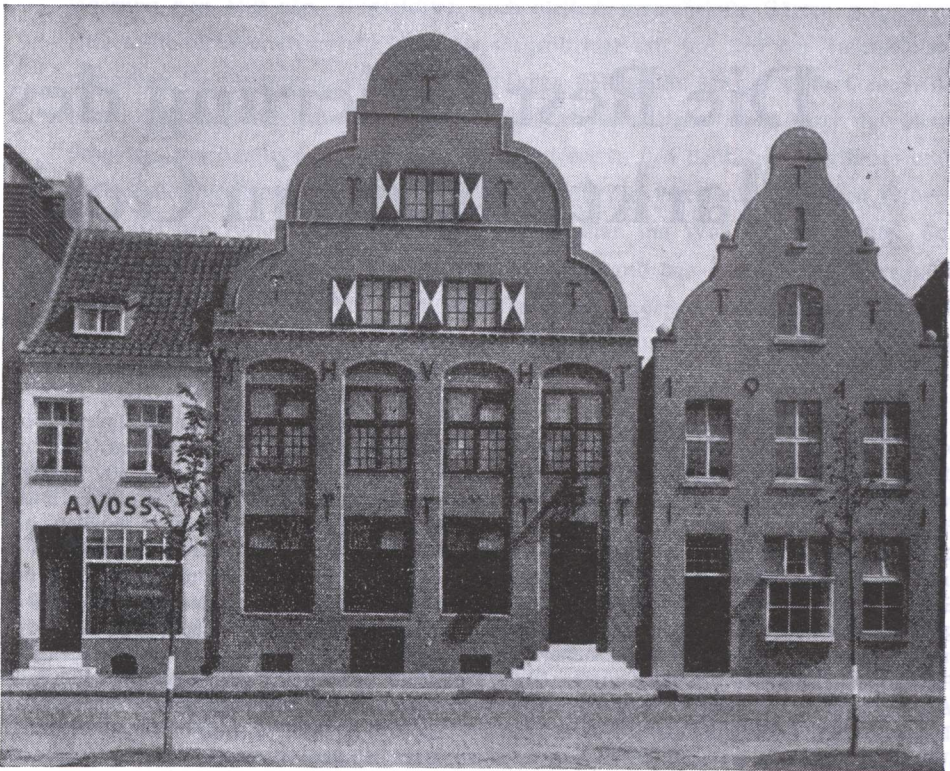
Abb. 2

Das anstoßende kleinere Haus war durch den Einsturz des Giebels am Hause »Zum Weinberg« stark in Mitleidenschaft gezogen worden, der Giebel war baufällig geworden, es mußte daher auch hier ein Neubau vorgenommen werden. Nach einem Entwürfe des Staatshochbauamtes zu Kleve wurde hier ebenfalls eine sehr glückliche Lösung getroffen. Aus dem gleichen niederrheinischen Material wurde hier ein Barockgiebel erbaut, der sich dem Hause »Zum Weinberg« sehr gut anpaßt. (Abb. 2.)

giebels ein, und dies veranlaßte die Anregung, der Marktseite einen neuen Giebel aus Backstein zu geben, der eine genaue Nachbildung des rückseitigen alten Giebels darstellt. Man konnte ja mit Sicherheit annehmen, daß in früheren Jahrhunderten dieses Haus auch zum Markte hin einen solchen Giebel gehabt hatte. Diese Anregung fand die Billigung des Provinzialkonservators, und trotz des Krieges konnte der neue Giebel in kurzer Zeit erstellt werden. So erhebt sich heute anstelle des einfachen verputzten Giebels ein mächtiger Giebel in leuchtendem Rot handgestrichener Backsteine.

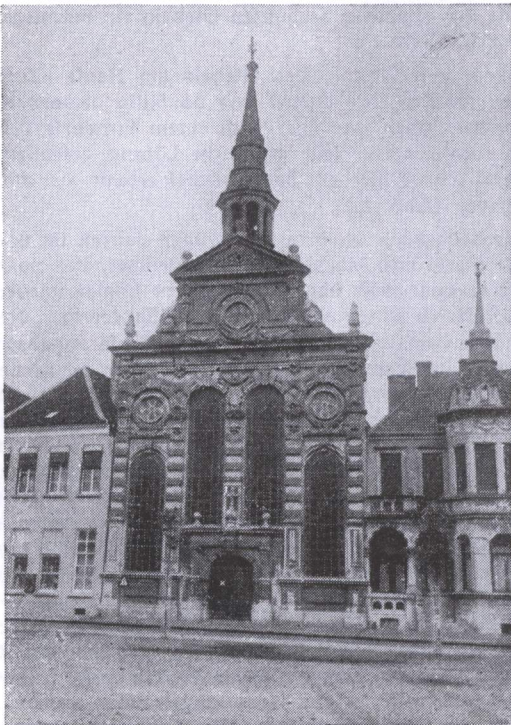
Abb. 4 Aufn.: Atelier Bohm, Goch

Als außerordentlich störend im Gesamtbilde unseres Marktes wurde stets der aufdringliche und überladene Zementverputz der evangelischen Kirche angesehen. Sie trug einen Barock zur Schau, der bei uns am Niederrhein überhaupt nicht üblich ist. (Abb. 4.) Die schlichte ursprüngliche, aber eindrucksvolle Fassade der Kirche zeigt der erwähnte Stich bei de Beyer von 1737. Wohl weil das Ziegelmaterial der Kirche ziemlich schlecht war, hatte man den Bau im Jahre 1888 mit dem erwähnten Verputz versehen. Aber schon seit mehreren Jahren wies die Kirchenfassade bedenkliche bauliche Schäden auf, die auf die starke Verwitterung zurückzuführen waren. Der Verputz bröckelte in größeren und kleineren Stücken ab und bildete eine Gefahr für den Straßenverkehr, so daß zeitweise der Verkehr auf dem Bürgersteige vor der Kirche gesperrt werden mußte. Diese Umstände führten zu dem Entschlusse, den ganzen Verputz zu entfernen und der Kirche ihre alte schlichte Form eines reformierten Gotteshauses wiederzugeben. Unter dem Verputze fand sich noch das alte spätgotische Portal aus Blaustein, engverwandt mit dem aus dem gleichen Material errichteten Portal des Rentegebäudes der benachbarten ehemaligen Abtei Grafenthal. Leider hatte man beim Verputz der Kirche die alten Profile des Portals fast ganz abgeschlagen. Da die Backsteine der Fassade sich als zu schlecht erwiesen, wurde hier der ganzen Front ein halber Stein vorgeblendet; verwandt wurden hierzu handgestrichene Ziegelsteine in dem großen fogen. Klosterformat, aus denen auch 1699 die Fassade erbaut worden war. Die Sandsteinbedeckung des Giebels sowie die Fensterbänke mußten aus neuem Werkstein hergestellt werden, da die alten Werksteinstücke stark verwittert waren. Da Blaustein zur

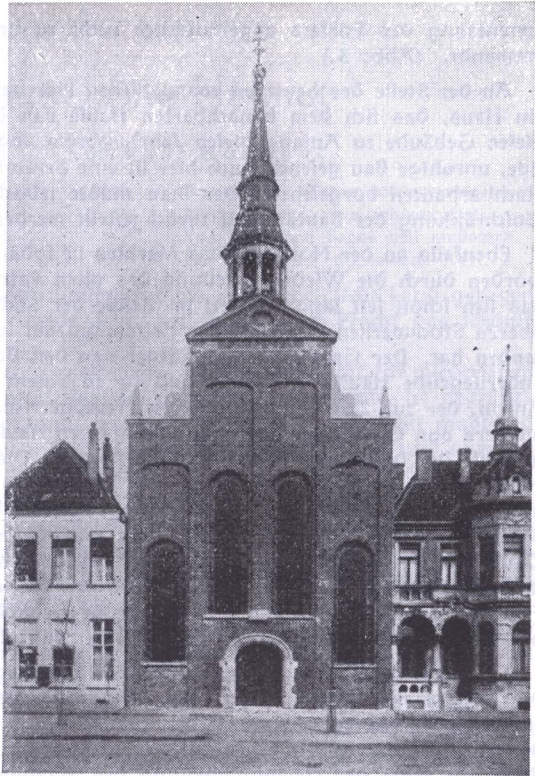
Abb. 5

Erneuerung des Portals augenblicklich nicht zu beschaffen war, wurde hierzu Basaltlava verwandt. (Abb. 5.)
