Die Ausgrabung des Klosters Marienacker

von Prof. Dr. Rudolf Stampfuß

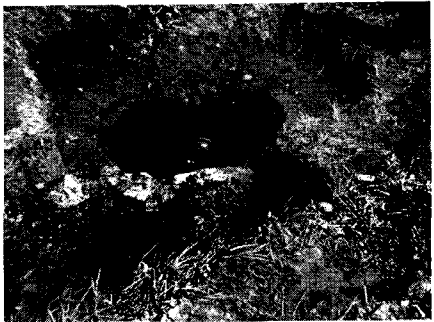
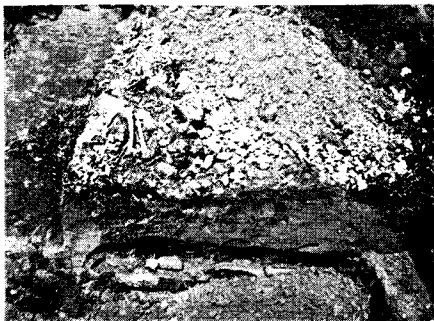
Tafel 2

- 1: Blick gegen die nördliche Stirnwand der Kirche.
- 2: Blick in die Südwestecke der Kirche.
- 3: Blick in den Brunnenschacht
- 4: Das Grab südlich der Kirche.

Die nur aus 2 Steinlagen bestehende Mauern hatten nur die geringe Stärke von 25 — 30 cm. Allerdings waren diese Mauern (Taf. 2,1 u. 3) sehr gut gefügt und die Wände in gutem Verband gemauert. Der Mörtel war außerordentlich hart, was beim Zerschlagen eines größeren eingebrochenen Gewölbedeckungsstückes besonders augenscheinlich wurde.

Von der Gewölbedecke, die aus einem
Einsteinmauerwerk bestand, wurden
Bruchstücke im Schutt der Ausräumungs-
grube gefunden. Die Wände des Keller-
geschosses waren mit einem weißgrauen
Putz versehen, der sich in Resten an der
West- und Nordwand erhalten hatte (Taf.
2,1 u. 2).

Neben der Nordostecke der Kirche fand
sich ein Brunnenschacht (Abb. 5 u. Taf.
2,3). Der etwas breitovale aus einem Ring
von zwei Steinen erbaute Brunnen hatte
einen äußeren ϕ von 1,50 bis 1,70 m.
Die Schachttöpfung betrug 85—95 cm.
Der Brunnen ging 3,6 m unter die Ober-
fläche in den sandigen Boden hinunter.
Verfüllt war der Brunnen mit altem Bau-
schutt, in dem sich auch Tongefäßscher-
ben und das Kreuzstück eines gotischen
Fensters fanden. Der Brunnen ist in den
Profilen A—B und E—F geschnitten
worden (Abb. 6,1 u. 2). Im Schnitt A—B
(Abb. 6,1) fand sich neben der westlichen
Brunnenwand, wo die alte Baugrube im
Profil sichtbar wurde, unterhalb der
Baugrube eine Packung von tonigem
Lehm, die das Brunnenrohr noch beson-
ders gegen das Mauerwerk der Kirche
abdichtete. Eine weitere Lehmabdichtung
des Brunnenrohres zeigte sich auch im

Weiter mag noch erwähnt werden, daß 2,25 m südlich der Südwand und parallel zu ihr eine Bestattung angetroffen wurde (Abb. 5 u. Taf. 2,4). Das Grab lag mit seiner Sohle 65 cm unter der Oberfläche und war genau von Westen nach Osten orientiert. Das Skelett lag gestreckt frei im Boden. Von einem Sarg konnten Spuren nicht ermittelt werden. Allerdings können Holzreste in dieser Tiefe restlos vergangen sein. Bei dem Skelett fand sich ein kleines, stark oxydiertes Bronzeplättchen, das wie eine vergangene Münze aussah. Feststellungen waren nicht mehr möglich. Unter Umständen handelt es sich dabei auch um ein Schmuckplättchen.
