Die Ausgrabung des Klosters Marienacker

von Prof. Dr. Rudolf Stampfuß

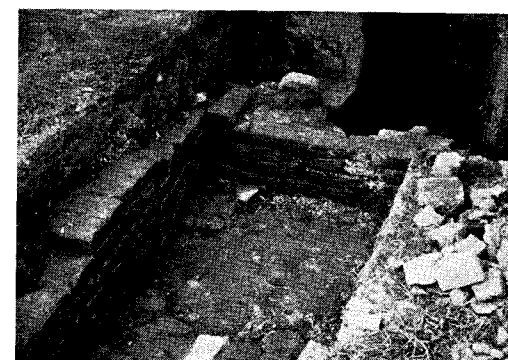
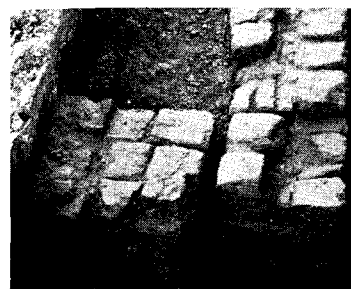
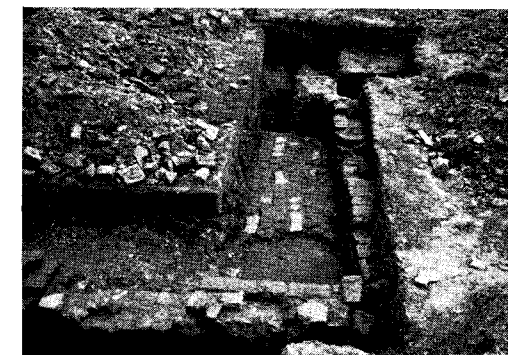
Tafel 1

- 1: Westliche Längswand des Klostergebäudes.
- 2: Südwestecke des Klostergebäudes.
- 3: Nordwestecke des Klostergebäudes.
- 4: Südliche Stirnwand des Klostergebäudes mit erhaltenem Fußbodenbelag.

Die Mauern sind durchschnittlich 0,4 bis 0,50 m stark, und wie der Plan (Abb. 3) und die fotografische Aufnahme (Taf. 1,1) zeigen, wenig sorgfältig errichtet worden. Das zeigt sich sowohl in der unregelmäßigen Ausrichtung, als auch in dem vielfach recht schlechten Verband der einzelnen Steine der aus 3 Lagen bestehenden Wände. Der schlechte Verband zeigt sich besonders auffällig in den Ecken des Gebäudes, die stumpf gegeneinander gemauert sind (Abb. 3 u. Taf. 1,3). Ebenso ist die Zwischenwand stumpf gegen die Außenmauer gesetzt worden (Abb. 3). Als Baumaterial fanden Feld-

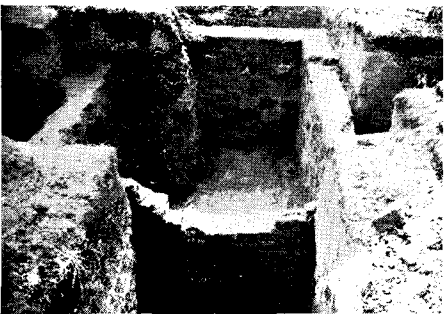
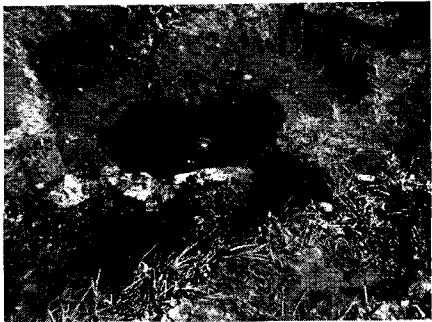
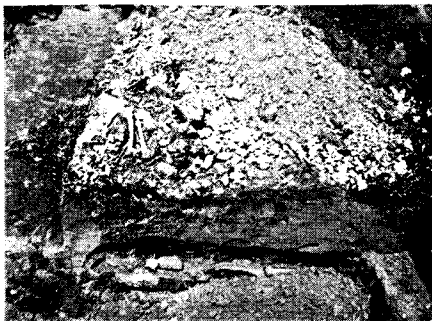
Tafel 2

- 1: Blick gegen die nördliche Stirnwand der Kirche.
- 2: Blick in die Südwestecke der Kirche.
- 3: Blick in den Brunnenschacht
- 4: Das Grab südlich der Kirche.

Die nur aus 2 Steinlagen bestehende Mauern hatten nur die geringe Stärke von 25 — 30 cm. Allerdings waren diese Mauern (Taf. 2,1 u. 3) sehr gut gefügt und die Wände in gutem Verband gemauert. Der Mörtel war außerordentlich hart, was beim Zerschlagen eines größeren eingebrochenen Gewölbedeckungsstückes besonders augenscheinlich wurde.

Von der Gewölbedecke, die aus einem
Einsteinmauerwerk bestand, wurden
Bruchstücke im Schutt der Ausräumungs-
grube gefunden. Die Wände des Keller-
geschosses waren mit einem weißgrauen
Putz versehen, der sich in Resten an der
West- und Nordwand erhalten hatte (Taf.
2,1 u. 2).

Neben der Nordostecke der Kirche fand
sich ein Brunnenschacht (Abb. 5 u. Taf.
2,3). Der etwas breitovale aus einem Ring
von zwei Steinen erbaute Brunnen hatte
einen äußeren ϕ von 1,50 bis 1,70 m.
Die Schachttöpfung betrug 85—95 cm.
Der Brunnen ging 3,6 m unter die Ober-
fläche in den sandigen Boden hinunter.
Verfüllt war der Brunnen mit altem Bau-
schutt, in dem sich auch Tongefäßscher-
ben und das Kreuzstück eines gotischen
Fensters fanden. Der Brunnen ist in den
Profilen A—B und E—F geschnitten
worden (Abb. 6,1 u. 2). Im Schnitt A—B
(Abb. 6,1) fand sich neben der westlichen
Brunnenwand, wo die alte Baugrube im
Profil sichtbar wurde, unterhalb der
Baugrube eine Packung von tonigem
Lehm, die das Brunnenrohr noch beson-
ders gegen das Mauerwerk der Kirche
abdichtete. Eine weitere Lehmabdichtung
des Brunnenrohres zeigte sich auch im
