St. Vincentius in Dinslaken

von Heinz Wilmsen

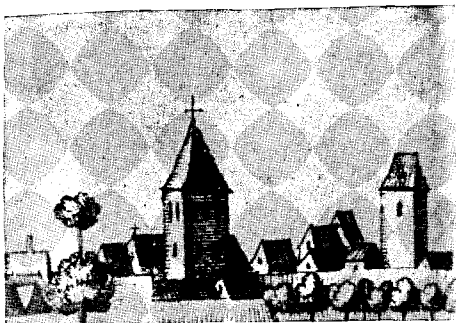
Die Kirche auf dem Stich von 1600

Auf der von Dittgen entdeckten ältesten Stadtansicht, die von der Hand eines unbekanntenen Meisters (um 1600) stammt,

ist die Pfarrkirche deutlich zu sehen. Bei dieser Zeichnung handelt es sich um eine Wiedergabe, die wohl nur einen groben Eindruck vermittelt. Auf die Darstellung der Einzelheiten ist kein großer Verlaß. Das zeigt sich an der ungenauen Gliederung des Turmes sowie am nicht zutreffenden Dachansatz.
